Memoria para optar al Título Profesional de Geógrafo

**CAMBIOS EN EL SISTEMA ESTUARIAL DEL MAIPO Y SU
RELACIÓN CON OBRAS PORTUARIAS, CHILE CENTRAL**

Agosto 2005

**“Geomorfología del estuario del río Maipo, y su
relación con las obras portuarias.
Caso de San Antonio, Chile Central”.**

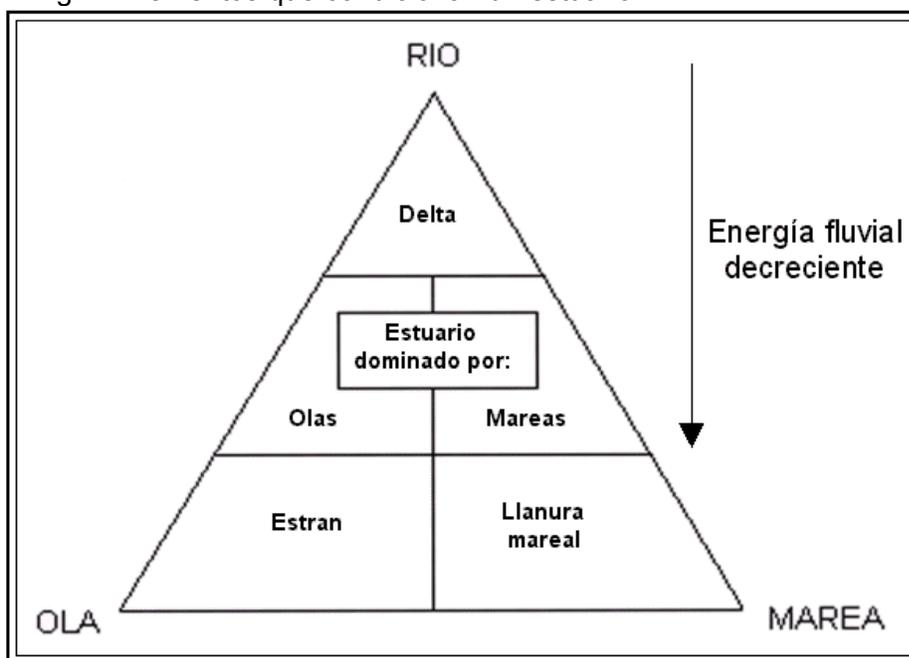
Fig. 1: Elementos que condicionan un estuario.

Desde el punto de vista de la masa sedimentaria, DALRYMPLE *et al.* (1992), definieron estuario como "la parte ubicada hacia el mar de un valle inundado, que recibe sedimentos de origen tanto fluvial como marino y que está sometida a la acción de las olas, las mareas y el río. Se extiende desde el límite superior de influencia de las mareas hasta el límite de las facies marinas costeras". Dicha definición implica que un estuario es un sistema cuyo desarrollo depende de la morfología de la costa (valle) y de un contexto eustático transgresivo (Fig. 1).

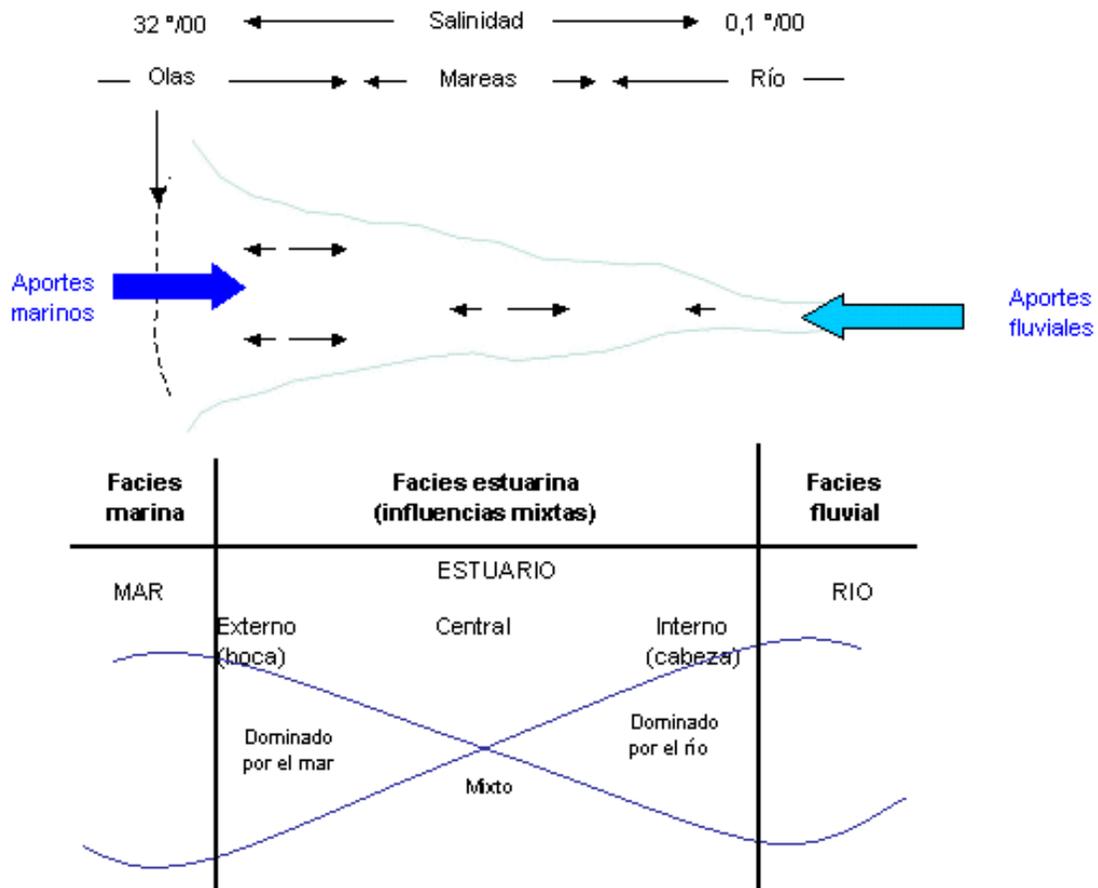
Fig. 2: Zonas características de un estuario

Por su ubicación, el estuario está caracterizado por salinidades variables y por la interacción de procesos fluviales y marinos. Es así como en todos los estuarios se distinguen las siguientes zonas (Fig. 2):

- Una parte externa (distal, boca) dominada por las corrientes de las olas o de las mareas, que inducen una sedimentación gruesa (arenas) y un transporte aguas arriba de los sedimentos.

- b) Una parte central con energía mínima, porque se equilibran más o menos las influencias fluviomarinas, en donde se depositan sedimentos más finos.
- c) Una parte interna (proximal, cabeza) dominada por la energía del río, que induce una sedimentación gruesa transportada aguas abajo.

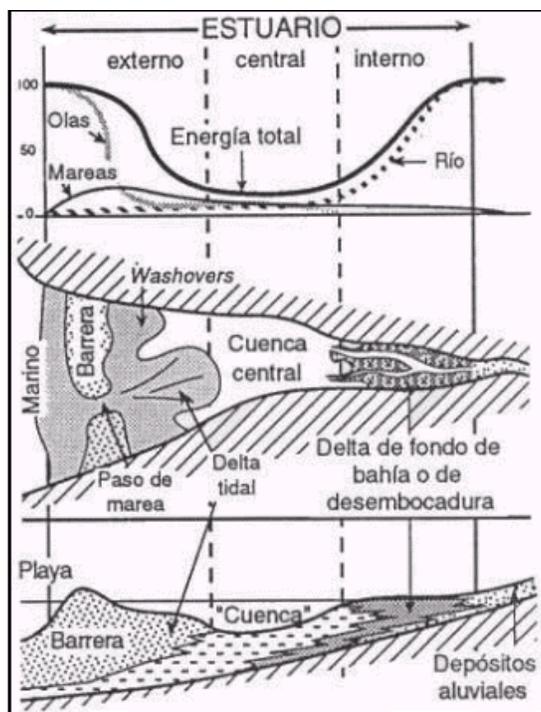
Fig. 3: Estuario dominado por olas. Energía (arriba), morfología en planta (medio) y facies en sección longitudinal (abajo).

- a) Estuarios dominados por las olas: En la boca de tales estuarios, las olas edifican barreras o cordones litorales emergidos o subacuáticos que impiden a las olas y a las corrientes de marea entrar en el estuario. Por lo tanto, la energía detrás de dicha barrera es muy débil y, si la desembocadura está totalmente cerrada, se forma un laguna. Por disminución de la pendiente y aumento de la sección por la cual transita el agua (disminución del gradiente hidráulico), la energía del río decrece hacia el mar. Por lo tanto, los estuarios dominados por las olas están caracterizados por una alta energía en la boca, un mínimo muy pronunciado en la parte central, y nuevamente una alta energía fluvial en el fondo (Fig. 3).

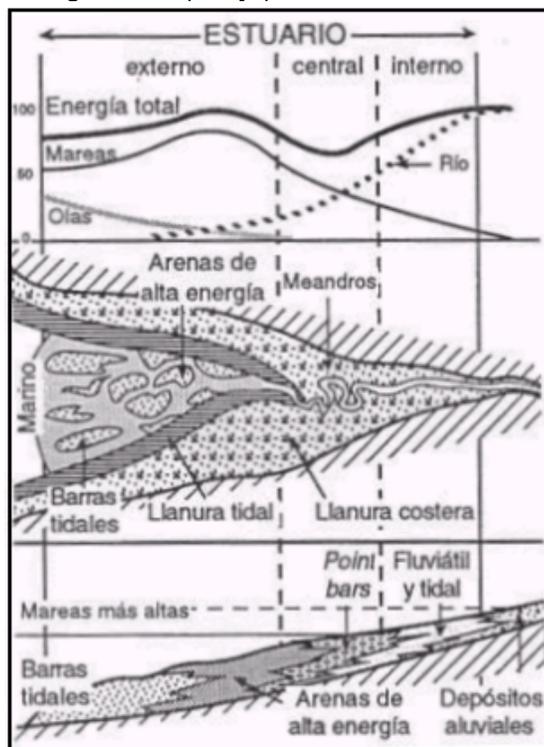
Fig. 4: Estuario dominado por marea. Energía (arriba), morfología en planta (medio) y facies en sección longitudinal (abajo).

- b) Estuarios dominados por mareas: la mayoría de los ejemplos actuales de estuarios dominados por las mareas están ubicados en zonas macrotidales y tienen una forma de embudo. Sin embargo, algunos se encuentran en zonas mesotidales con débil energía de las olas. En esos deltas, la energía de las corrientes de marea domina en la boca y edifica cordones alargados, que rompen la energía de las olas si existen. Por otro lado, la forma ensanchada (embudo) provoca la aceleración de las corrientes de marea aguas arriba, hasta el punto donde la fricción contra el fondo y los bordes compense dicha energía (límite de influencia de las mareas). La energía fluvial decrece aguas abajo, pero, ya que la ausencia de barrera (si es que ocurre este fenómeno) permite una mejor penetración de las corrientes de marea, el mínimo de energía es menos nítido que en los estuarios dominados por las olas (Fig. 4).

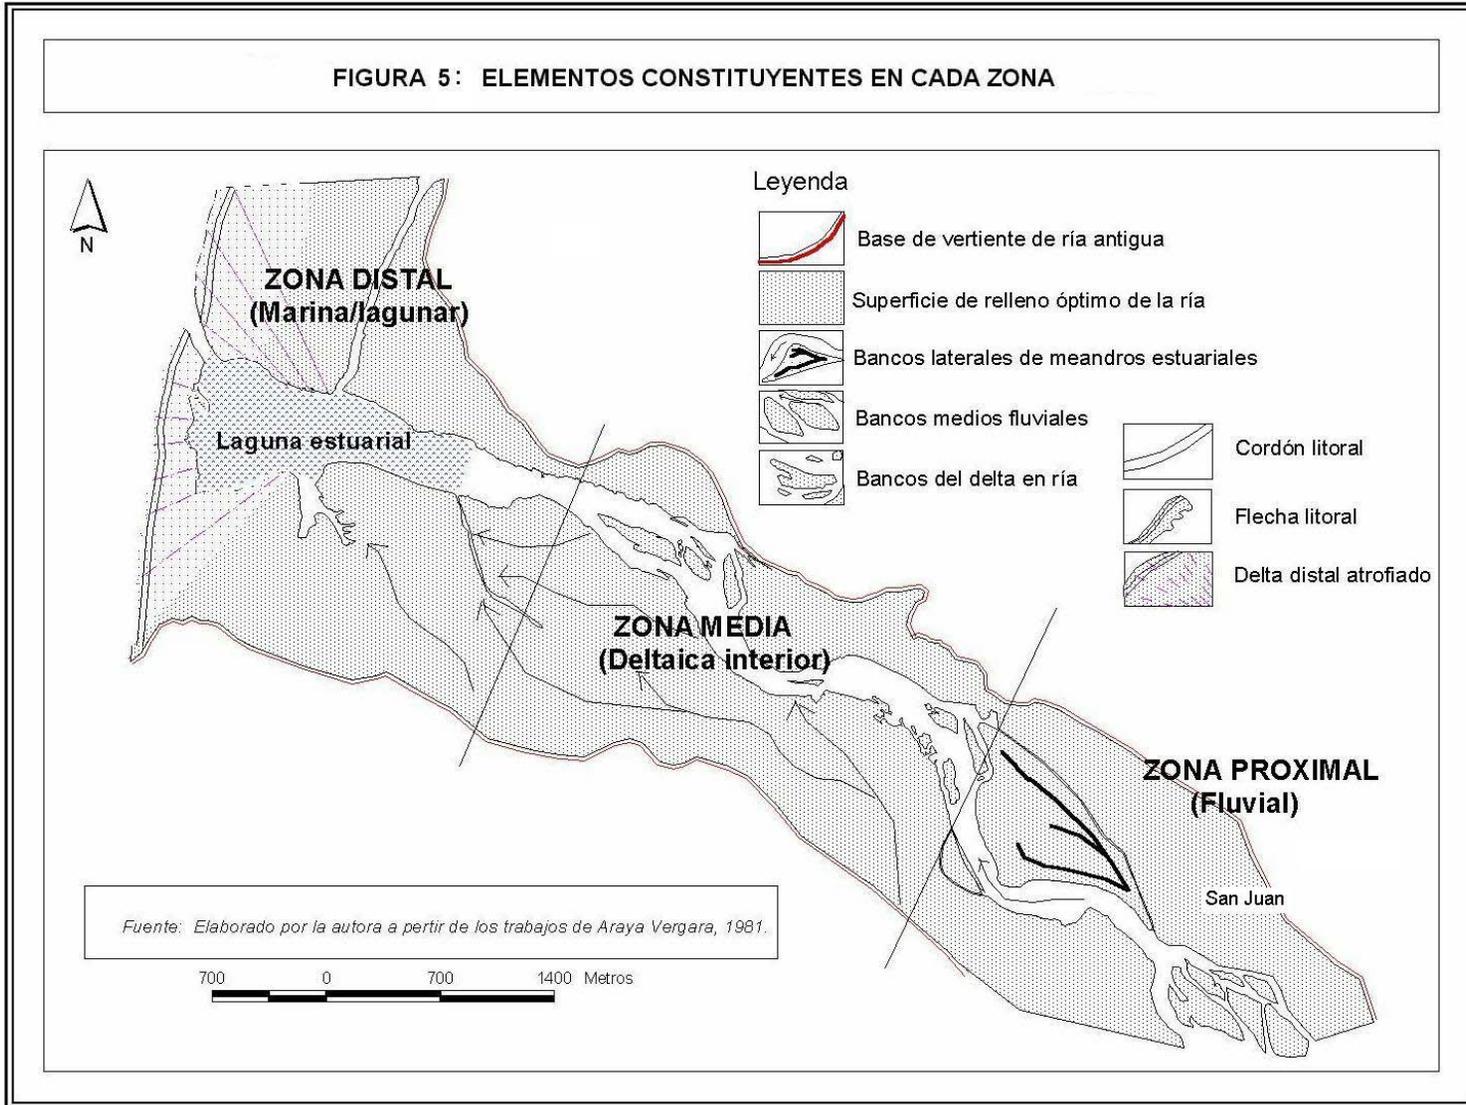
FIGURA 5: ELEMENTOS CONSTITUYENTES EN CADA ZONA

Estas zonas poseen las siguientes especificaciones (Fig. 5)

- a) **Zona proximal:** en el caso del Maipo, se determina la existencia de meandros estuariales, en el sector de San Juan, lugar en el cual el río se transforma en un canal rectilíneo de anchura considerable. Estos meandros deben sus características a la acción de las corrientes de flujo y de refluo, las cuales están relacionadas con la acción fluvial y la acción marina. Los meandros estuariales presentan una característica esencial, la cual queda reflejada en su forma, que se presenta es ancha en la parte central y angosta en los extremos; asimismo, los bancos laterales presentan una forma cuspidada, es decir, en cuernos.

- b) **Zona media:** se determina a través de un cambio en el patrón de los canales, aguas debajo de la zona de meandros estuariales. En el caso del Maipo, se nota el paso hacia una zona con canales difluentes, los cuales pierden su curvatura hacia un canal único hacia el mar, representado por la laguna estuarial.

- c) **Zona distal:** según las observaciones, es posible identificar la existencia de una laguna estuarial, la cual se localiza entre la parte distal de la zona deltaica y una flecha en la desembocadura. Las flechas se edifican con los aportes de la deriva litoral (en el caso de las costas chilenas, ésta tiene un sentido de Sur a Norte), la cual transporta sedimentos de la prolongación del cordón litoral existente más al Sur; las olas empujan estos sedimentos hacia la costa en forma de flecha, con su punta libre dando cara al oleaje y alargada en el mismo sentido que la playa de la que proceden los materiales. Su encorvadura, a modo de gancho hacia el interior de la entrante, se explica por la refracción del oleaje.

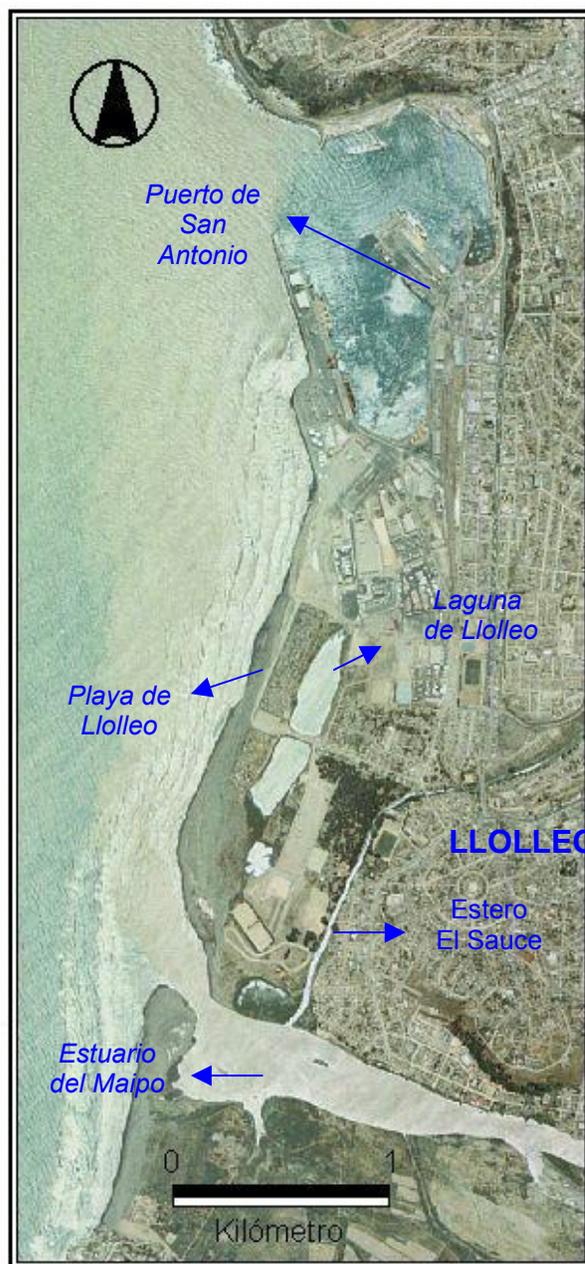
Fig. 6: Situación área de estudio.

Entre las características propias del estuario, resalta la alta capacidad de carga que posee el río Maipo, lo cual va a regular la cantidad de sedimentos aportados hacia el mar; junto a ello, se debe considerar la deriva litoral, la cual es responsable del transporte de sedimentos hacia el norte, provocando (en este caso) la acreción de la playa de Llolleo; asimismo, se genera la formación de una laguna litoral (laguna de Llolleo, Fig. 6).

En lo referente a la inducción antrópica, se hace referencia a la construcción del Puerto de San Antonio localizado al norte del estuario del Maipo, lo cual produjo importantes transformaciones en la línea litoral (POMAR, 1963), como lo son: el origen de la laguna de Llolleo, la acreción de la playa del mismo nombre, y la desviación de cursos de agua (caso del estero El Sauce, Fig. 6).

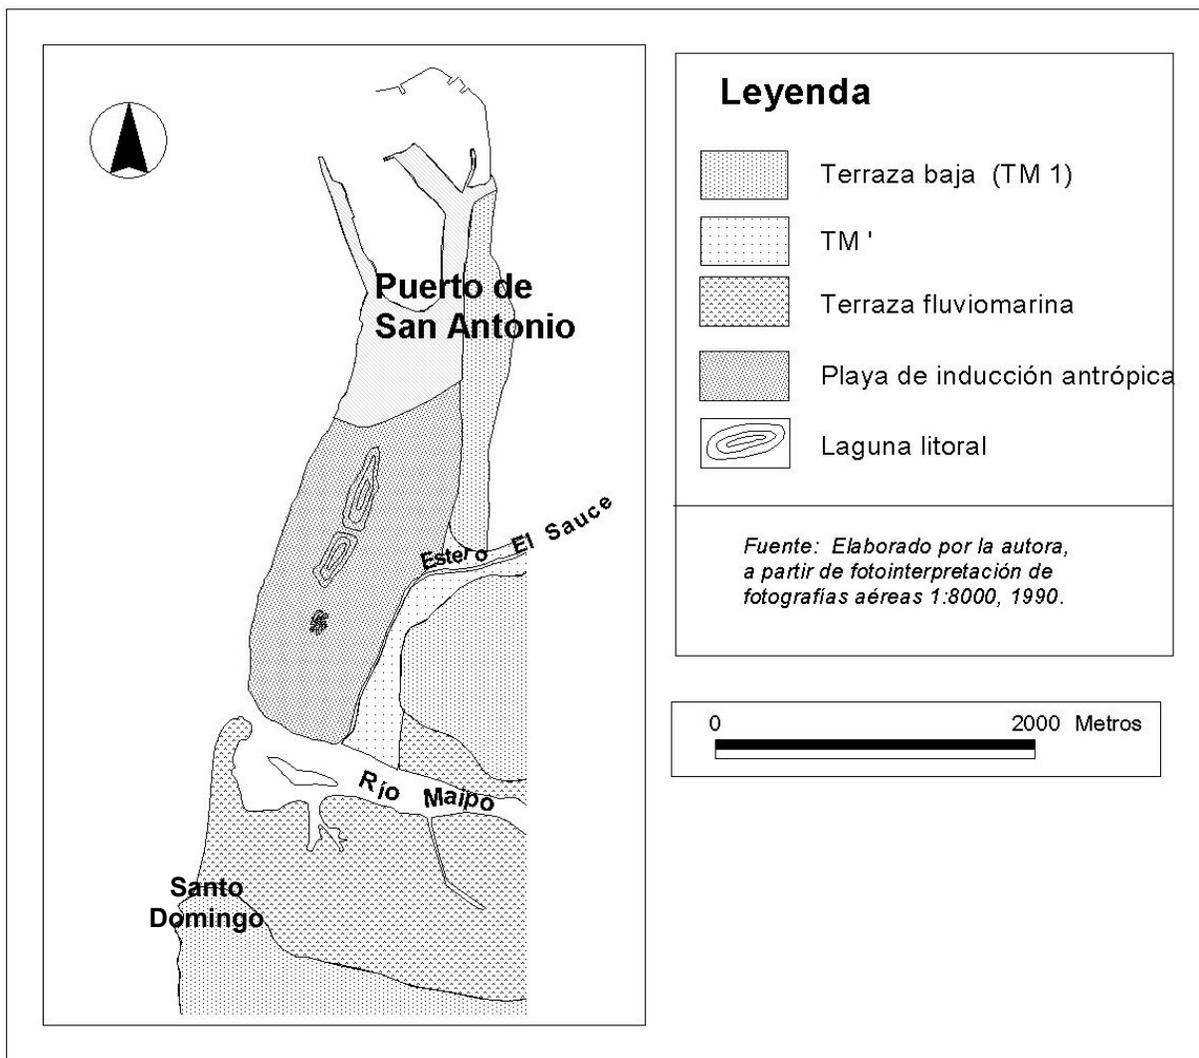
Fig. 8: Situación general del estuario del Maipo.

Hacia la desembocadura, el valle del Maipo se ensancha y la distancia entre las terrazas bajas (Tm') alcanza unos 2 kilómetros, desarrollándose un fondo relativamente plano; sobre un lecho de arenas y rodados, el canal presenta numerosas difluencias y anastomosamientos y sólo se unifica unos 2 kilómetros antes de llegar al mar, donde el lecho alcanza un ancho de unos 100 a 200 mts. A partir de la Punta de Santo Domingo se desarrolla una flecha litoral que desvía el estuario hacia el norte y que tiende a romperse en casos de crecidas; además, se desarrolla una barra submarina que la corriente de deriva proyecta hacia en norte

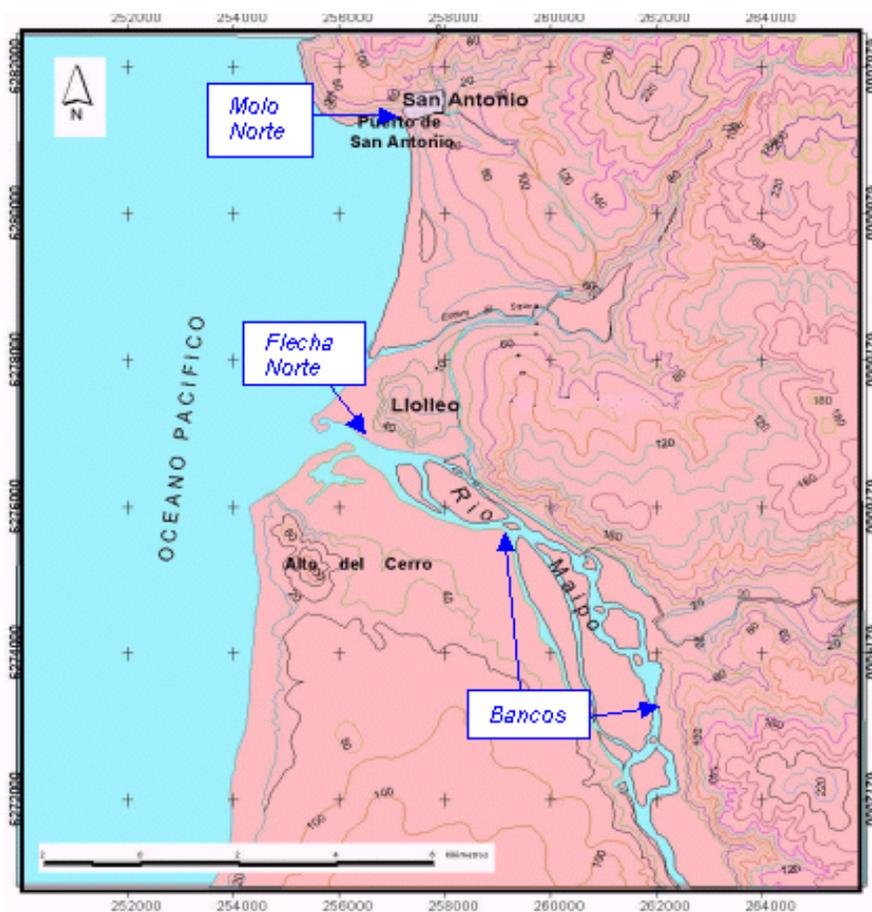
Fig. 9: Situación del puerto en el año 1904.

De acuerdo con la Fig. 9, y desde el punto de vista de la infraestructura portuaria, se deja ver la existencia del molo norte (Puerto Viejo) en San Antonio; junto a ello, el asentamiento urbano de San Antonio quedaba reducido a una pequeña extensión, cuya localización estaba estrechamente relacionada con el puerto.

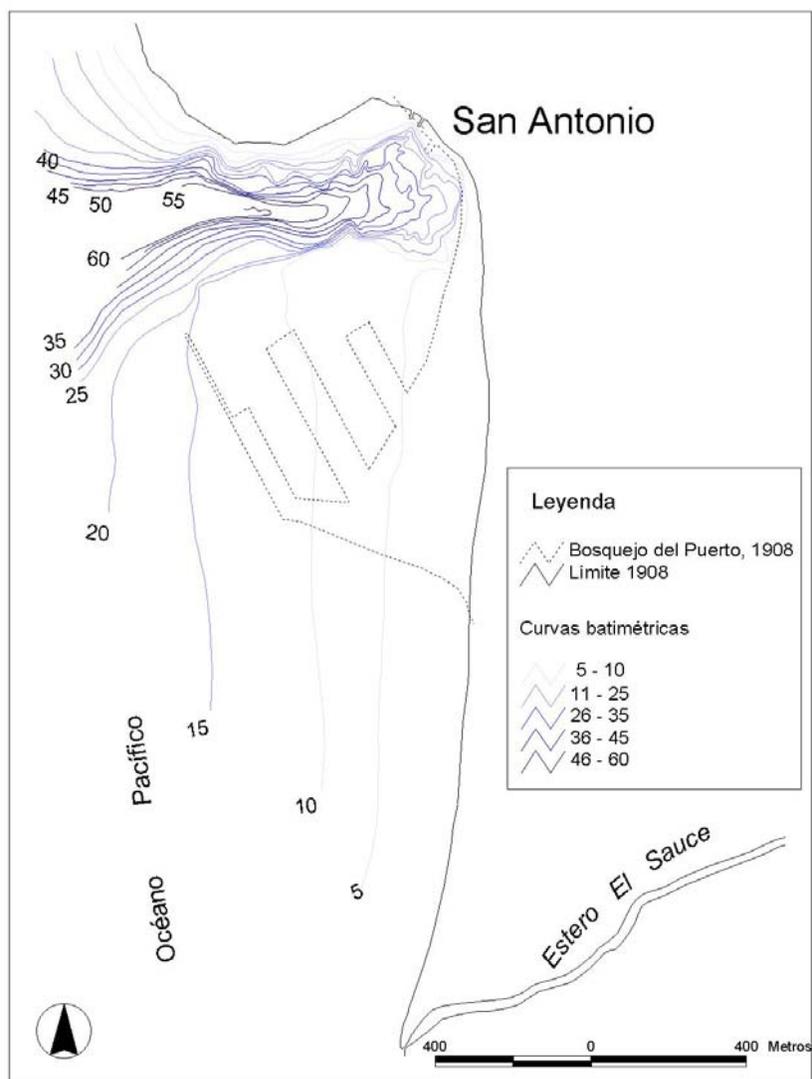
Fig. 10: Bosquejo del Puerto, 1908.

Lo más significativo de esta carta, es que señala el bosquejo del puerto propuesto por el ingeniero Gerardo Van Broekman (BROEKMAN, 1908), el cual denota la ubicación ideal que debiera tener la construcción del puerto para ese año, el cual comprendía, desde luego, las obras de abrigo indispensables y además 630 metros de malecones para el atraque de buques. Los requerimientos para ese año decían relación con la construcción de un gran malecón desde la playa mar adentro, que debía cumplir la función de rompeolas.

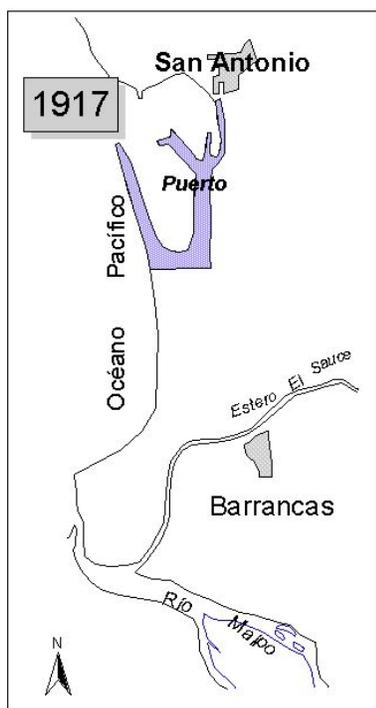
Fig. 11: San Antonio, 1917.

En el caso de 1917 (Fig. 11), se ve que la morfología cercana al puerto (cuyas obras comenzaron el 05 de Mayo de 1912 y fueron terminadas en 1916) sufre notables modificaciones. Por una parte, comienza a producirse una acumulación de sedimentos desde el rompeolas hasta la desembocadura del río Maipo. Este proceso, denominado *progradación*, es el resultado de la interacción entre la deriva litoral y la gran cantidad de sedimentos que transporta el Maipo hacia el mar; dicho proceso se ve favorecido por la poca profundidad que presenta el fondo oceánico en ese sector, lo que permite la acumulación de sedimentos (junto con la existencia del molo sur, el cual constituye un fuerte regulador de presencia, dado que su objetivo es precisamente frenar el transporte de sedimentos y evitar que el fuerte oleaje ingrese al puerto).

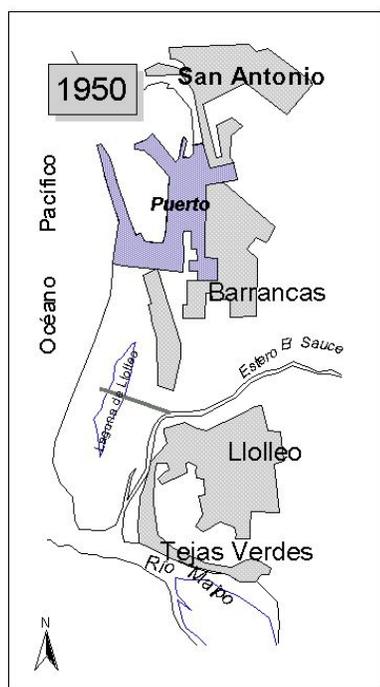
Fig. 13: San Antonio, 1950.

De acuerdo con la Fig. 13, se tiene que el cordón de gravas y arena que se desplazaba paralelo a la línea de costa, se cierra atrapando un cuerpo de agua conformando una laguna litoral (laguna de Llolleo). De esta forma, se hace notar la fuerte influencia de la construcción del Puerto de San Antonio en la regularización de la costa y de sus resultados en la morfología litoral.

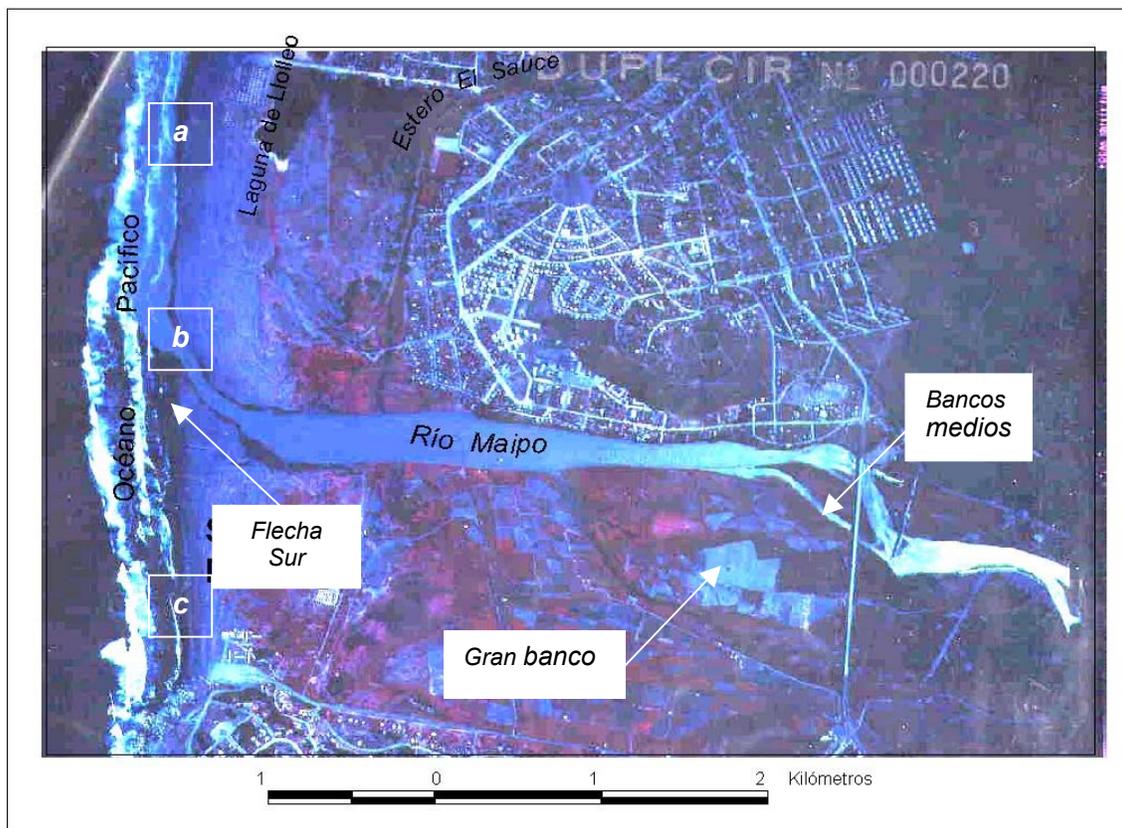
Fig. 15: Sistema estuarial del Maipo.

De acuerdo con la Fig. 15, se puede considerar el desarrollo de la flecha sur, en detrimento de la flecha norte, la cual no se desarrolla. La boca del estuario se presenta muy angosta y con dirección al Norte, lo que hace inferir la importancia de la deriva litoral, la cual arrastra los sedimentos hacia esa dirección; a esto se une la inexistencia de bancos hasta unos 2 a 3 kilómetros hacia el interior.

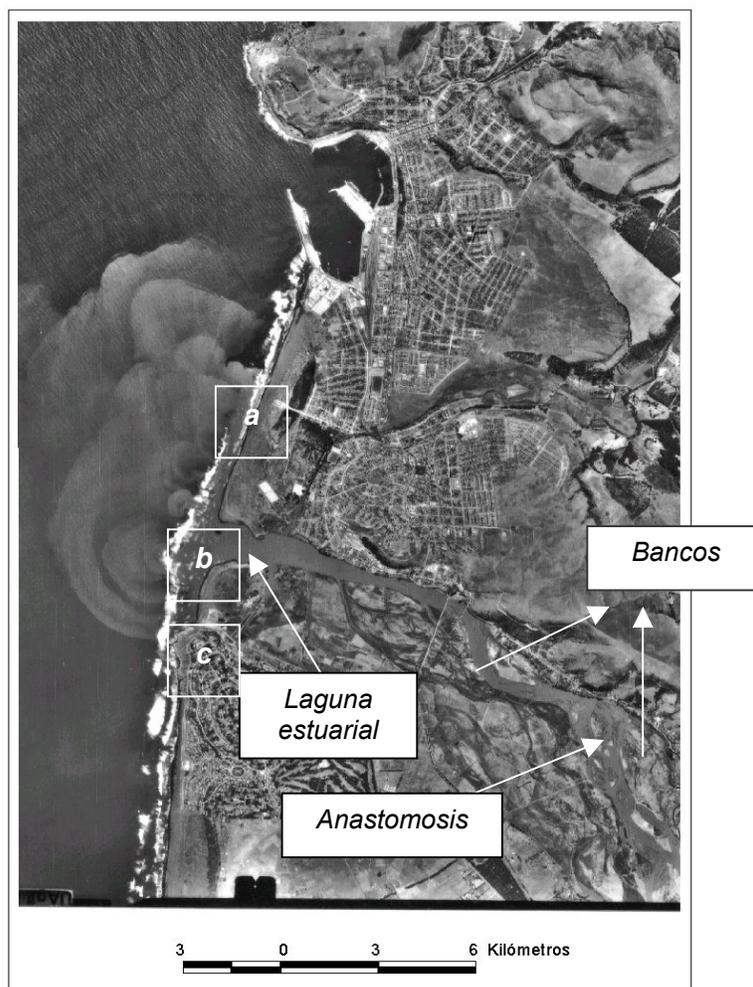
Fig. 16: Situación del puerto y del estuario del Maipo.

En la situación de la Fig. 16 se nota la ausencia de flecha litoral, lo cual puede tener dos explicaciones: por un lado, el caudal del río pudo crecer a tal nivel que arrasó con la acumulación de arena en la parte distal; por otra parte, un fuerte oleaje pudo haber destruido la flecha litoral.

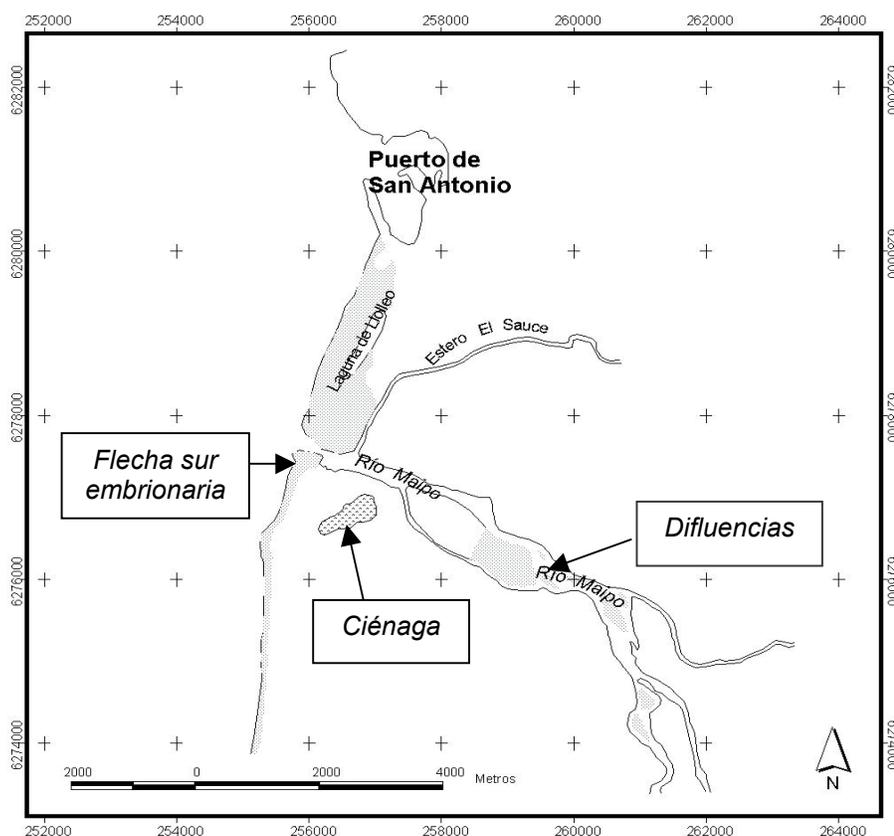
Fig. 17: Situación del puerto y del estuario del Maipo.

En la Fig. 17 es posible notar cómo comienza a formarse la flecha sur, lo que indica una retroalimentación del sistema. Junto a ello, se puede agregar la

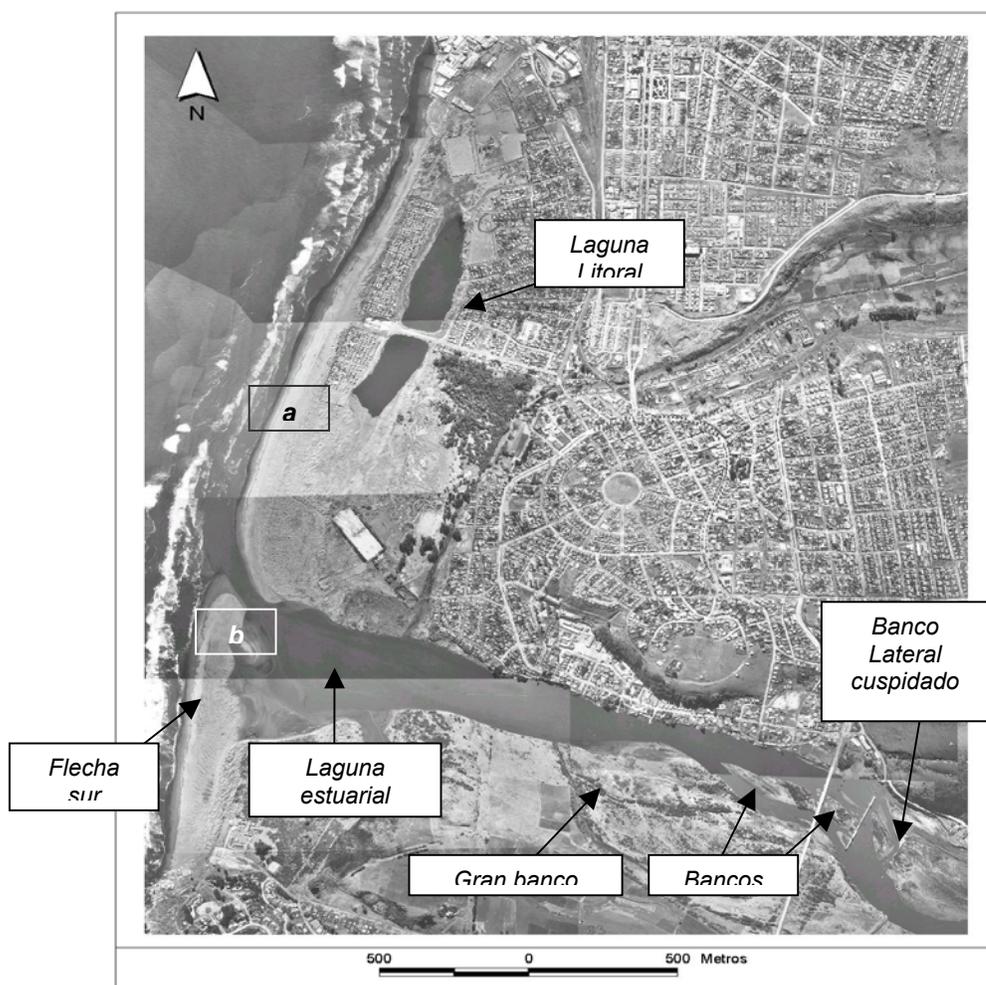
Fig. 18: Situación del puerto y del estuario del Maipo.

Lo más significativo que se aprecia en la Fig. 18 es el creciente desarrollo de la flecha sur, cuyo proceso de formación ya se ha explicado. Se ve una tendencia parecida (pero no exacta) a la situación ocurrida en 1976 (Fig.15), en donde el desarrollo de la flecha sur también fue importante.

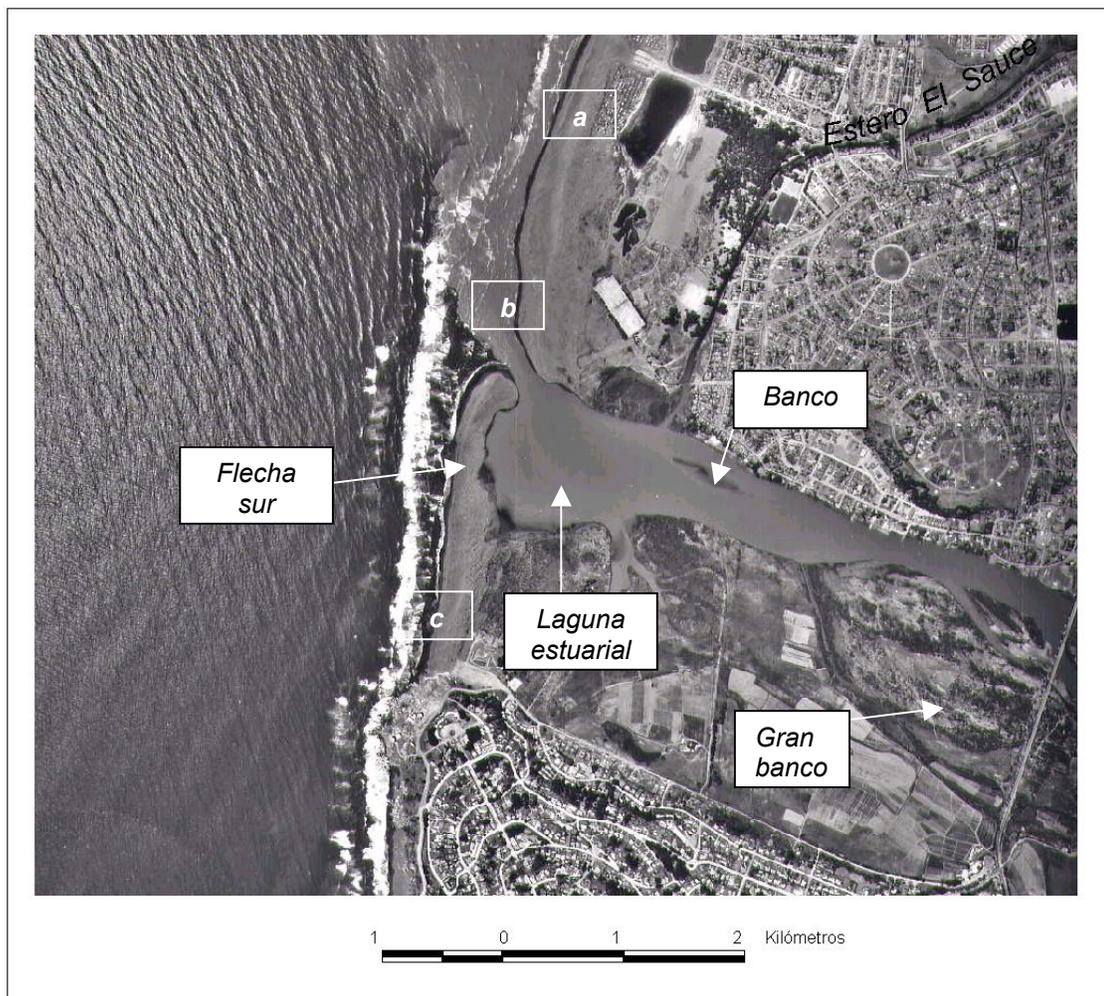
Fig. 19: Sistema estuarial del Maipo.

En la Fig. 19 es posible identificar un encorvamiento de la punta de la flecha hacia el interior del estuario; éste, producido por la refracción del oleaje, deja en evidencia la influencia marina en el sistema.

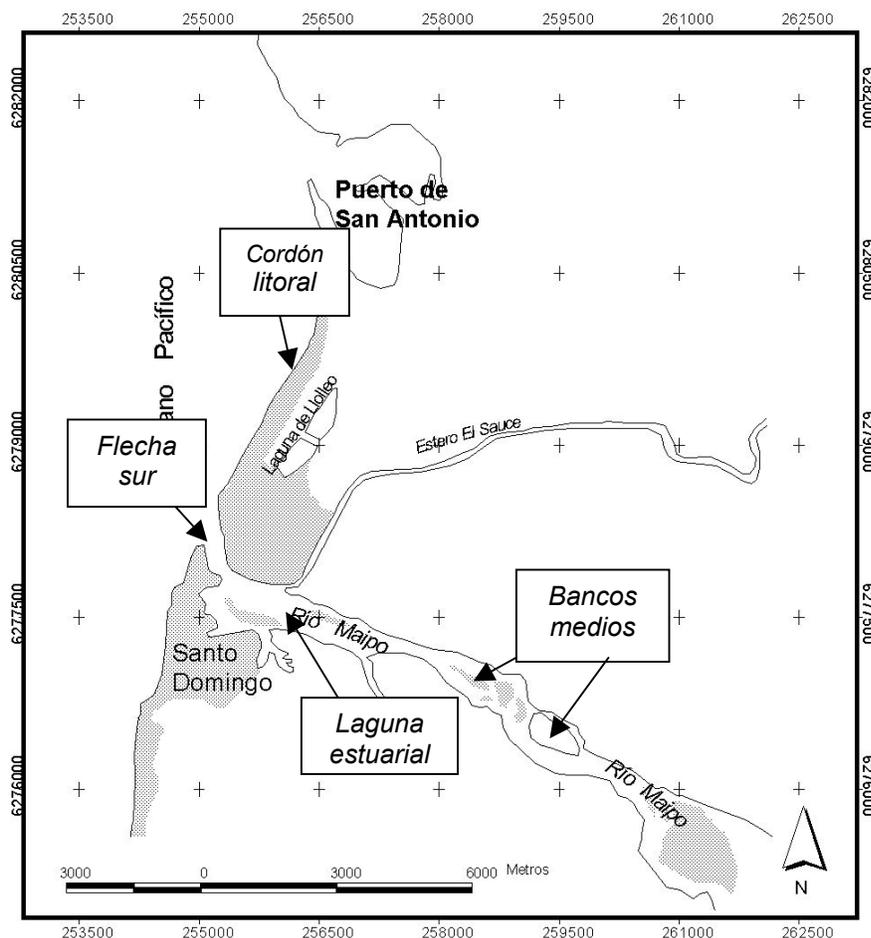
Fig. 20: Situación del puerto y del estuario del Maipo.

En la Fig.20, se sigue notando la existencia de la flecha sur, pero lo más significativo es la aparición de una mayor cantidad de bancos medios, por lo que se puede afirmar (al igual que en el caso anterior) que las condiciones hidrodinámicas del estuario no son competentes con la cantidad de sedimentos transportados; ello, puede considerarse como un hecho estacional, puesto que pueden desaparecer.

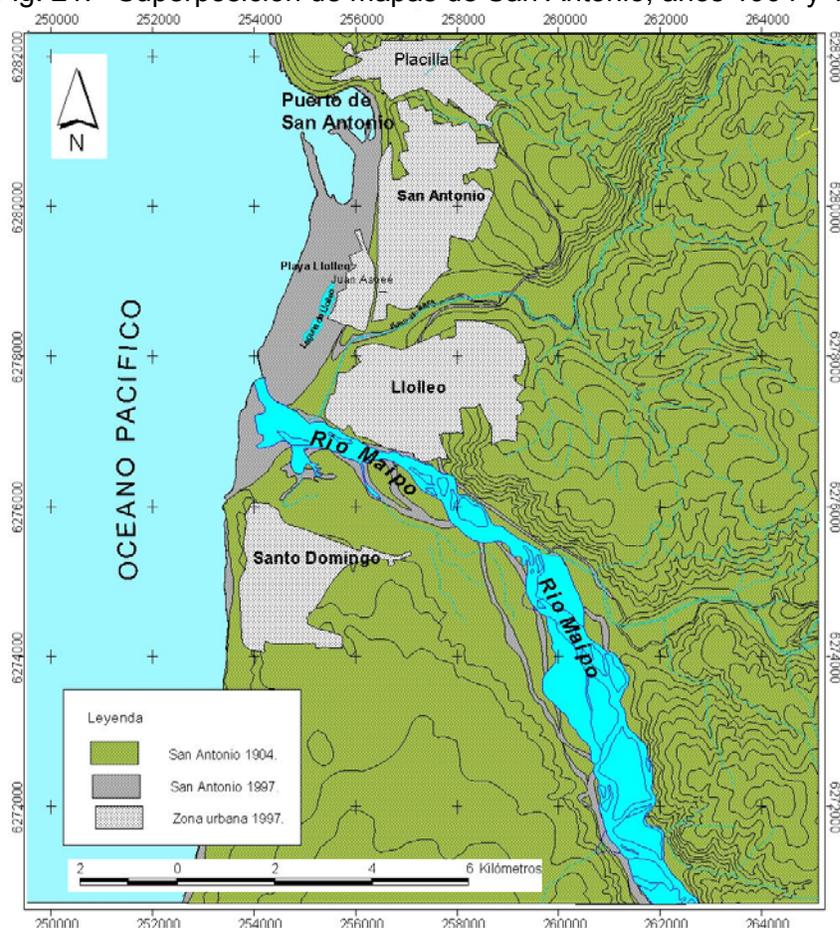
Fig. 21: Superposición de mapas de San Antonio, años 1904 y 1997.

En la Fig. 21, se puede tener una visión más general del avance del litoral, en particular de la playa de Lolloe sobre la plataforma sur. De la misma manera se nota la estabilización del cordón litoral que alimenta de sedimentos a la flecha sur, la cual se forma a partir del cordón localizado al norte de Santo Domingo (a pesar de su desaparición en ocasiones, tal como se ha visto a lo largo de las cartas analizadas).

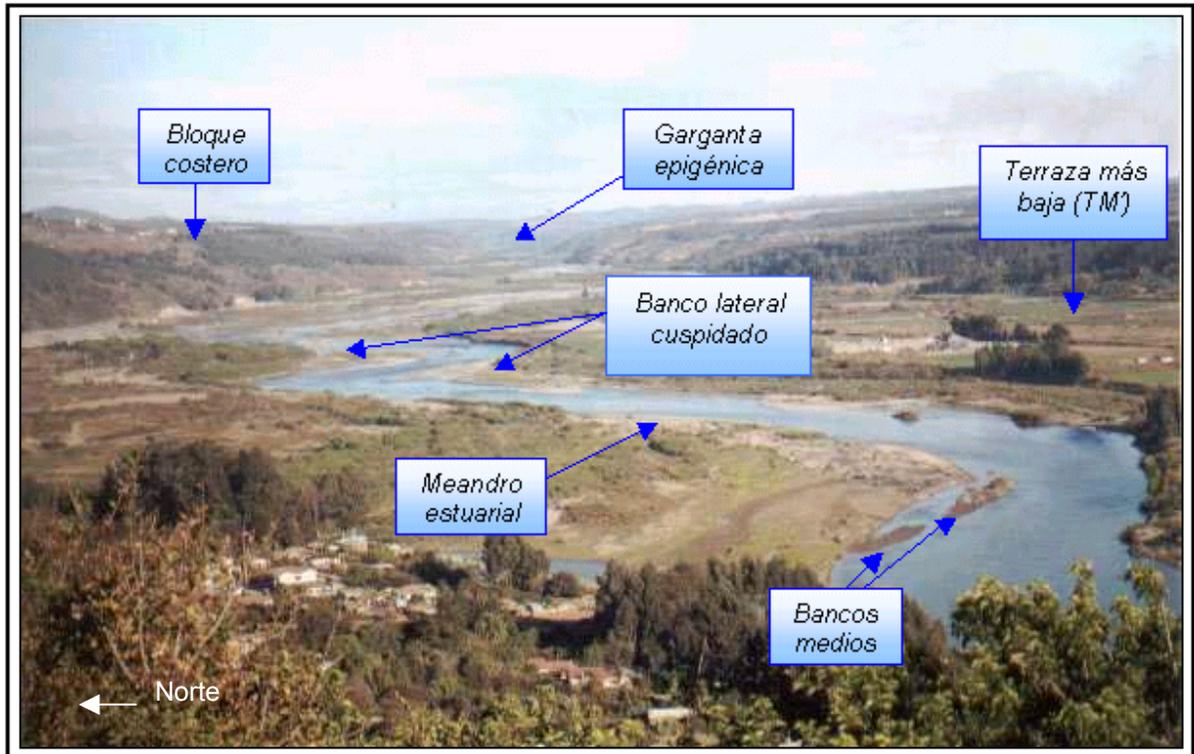
Fig. 24: Vista del estuario Maipo hacia el interior (atravesando el bloque costero).

En la Fig. 24 se pueden identificar meandros estuariales, bancos medios, bancos laterales cuspidados, en lo que correspondería a la zona proximal y media del estuario.

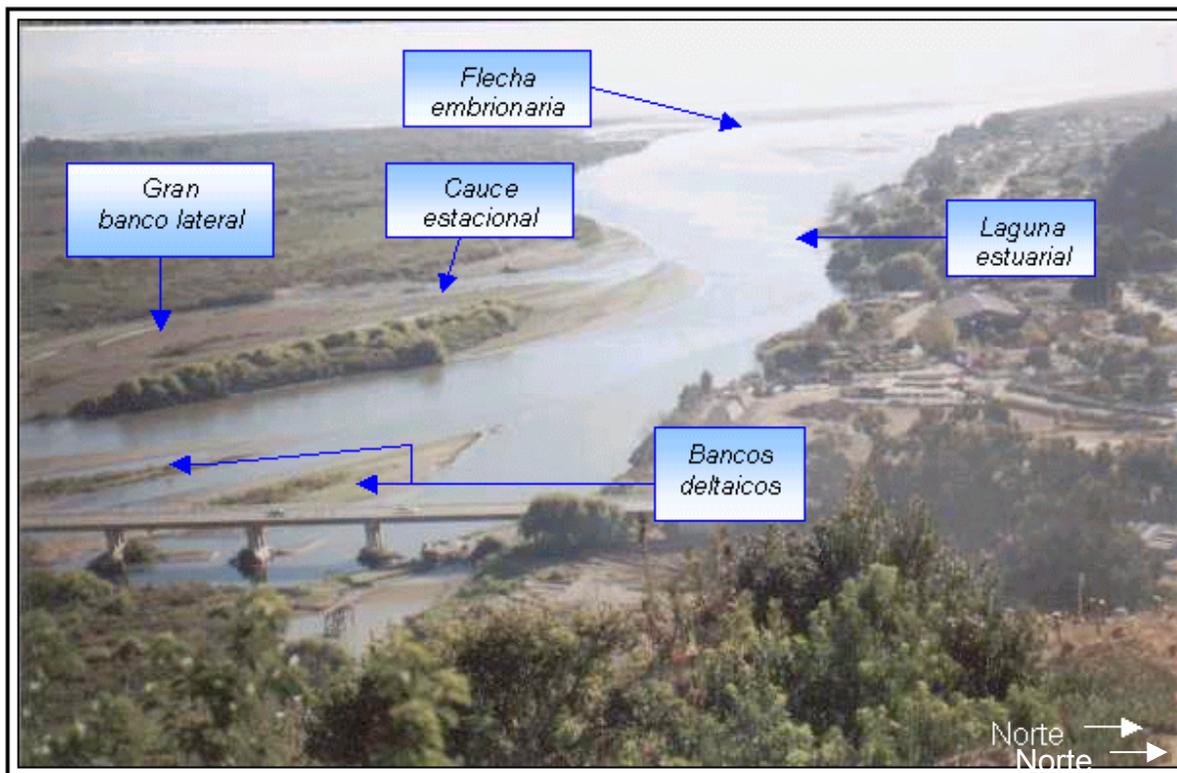
Fig. 25: Vista del estuario del Maipo hacia su desembocadura.

En la Fig. 25, se puede notar la desembocadura del estuario del Maipo hacia el mar, notándose una flecha litoral en formación y un canal de crecida estacional que en ocasiones separa el gran banco lateral de la terraza más baja; asimismo, se pueden notar bancos deltaicos.

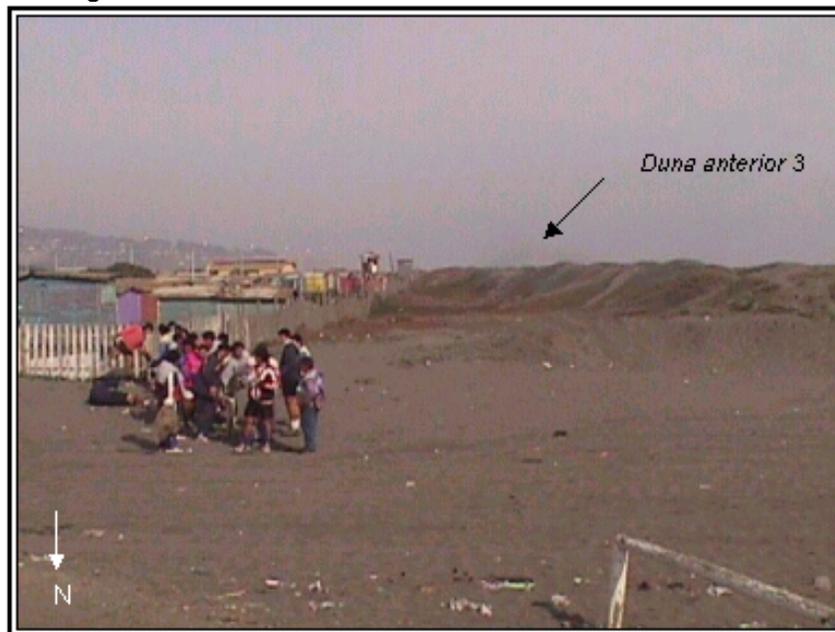
Fig. 28: Cordón dunar 3.

Separando a este cordón del siguiente (D3), es posible encontrar otra depresión interdunar. El nuevo cordón dunar presenta una mayor cantidad de masa dunar, pues se presenta más alto y ancho respecto a los dos anteriores (Fig. 28); en éste es posible reconocer, además de la vegetación ya señalada, una nueva especie: *Baccharis concava*. Esta especie se ubica a sotavento del cordón dunar, por lo que se asume que es más antiguo respecto a los cordones anteriores, lo que da cuenta de su condición ecológica.

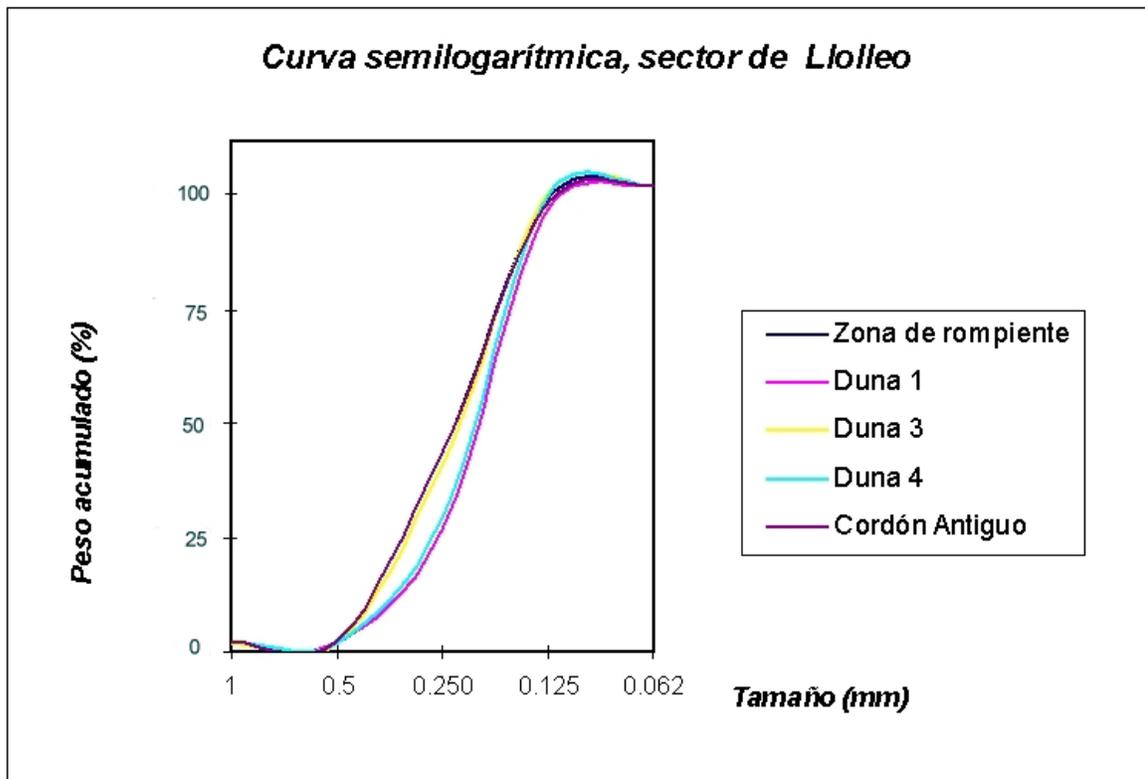
Fig. 30: Curva semilogarítmica.

En resumen, se tiene que el índice de Asimetría (Sk) para casi todas las muestras analizadas (excepto duna anterior 3 y zona de rompiente) arroja resultados mayores que 1, es decir, el modo es mayor que la mediana; a su vez, todas las muestras denotan un buen grado de selección de sus sedimentos.

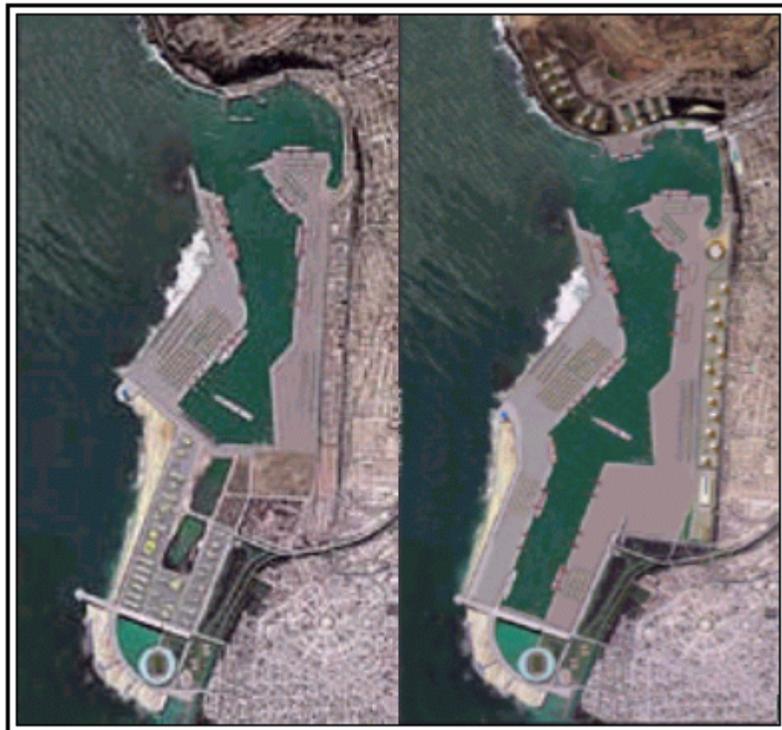
Fig. 32: Etapa 1.

Proyecto Dársena: Etapa I Desarrollo al 2020 (Fig. 32)

En este sentido, y para llegar a una simulación del sistema, se analiza cada factor oceanográfico en una situación hipotética. Si se toma en cuenta la Fig. 32 (proyecto de ampliación del puerto), y se superpone a la situación actual, se tiene que los principales efectos podrían ser:

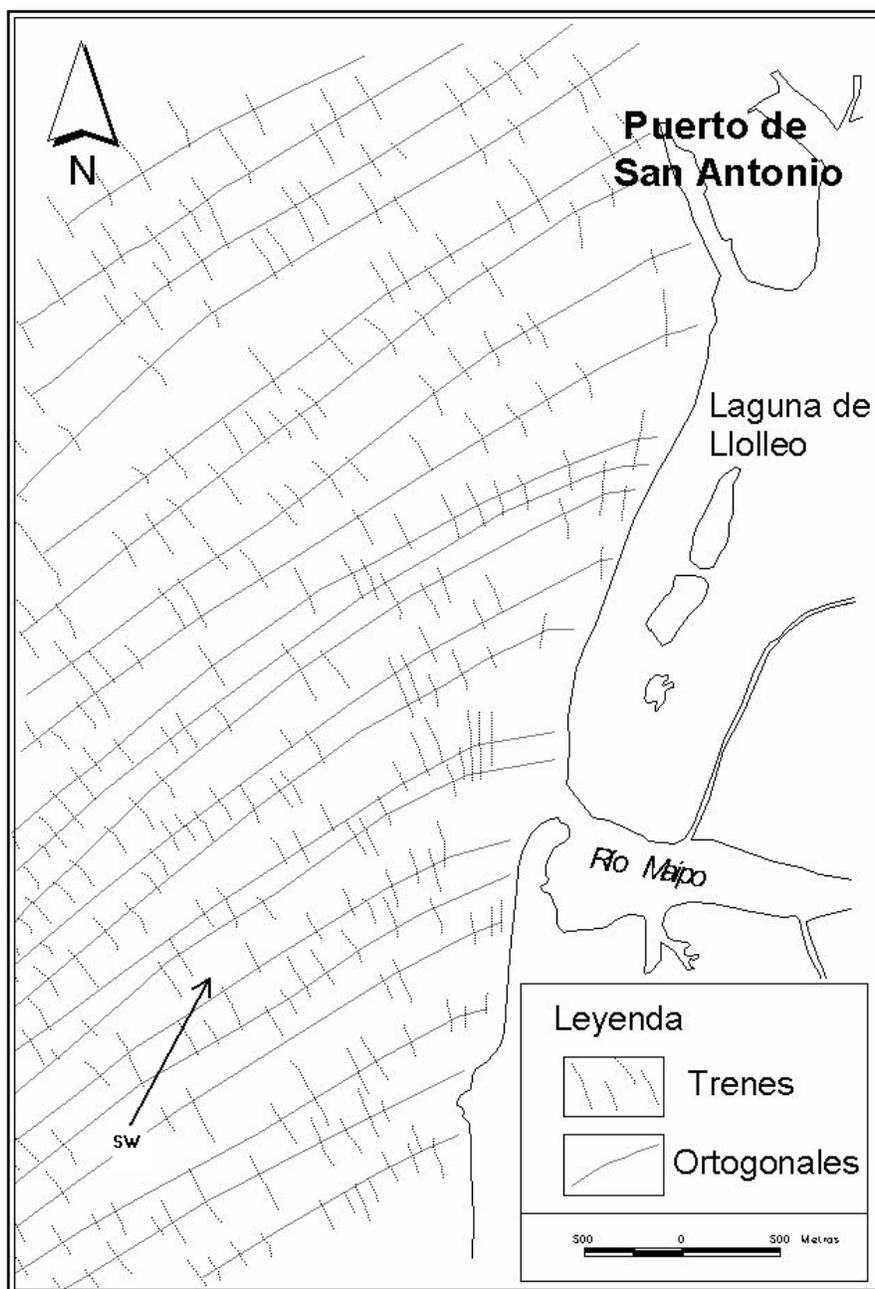
Fig. 34: Diagrama de refracción del oleaje; alineamiento

Tal situación se explica porque el mar de fondo del SW es refractado, de acuerdo a las profundidades mostradas en la Fig. 35; sin embargo esto, el ataque
