Memoria para optar al Título Profesional de Geógrafo

**CAMBIOS EN EL SISTEMA ESTUARIAL DEL MAIPO Y SU
RELACIÓN CON OBRAS PORTUARIAS, CHILE CENTRAL**

Agosto 2005

**“Geomorfología del estuario del río Maipo, y su
relación con las obras portuarias.
Caso de San Antonio, Chile Central”.**

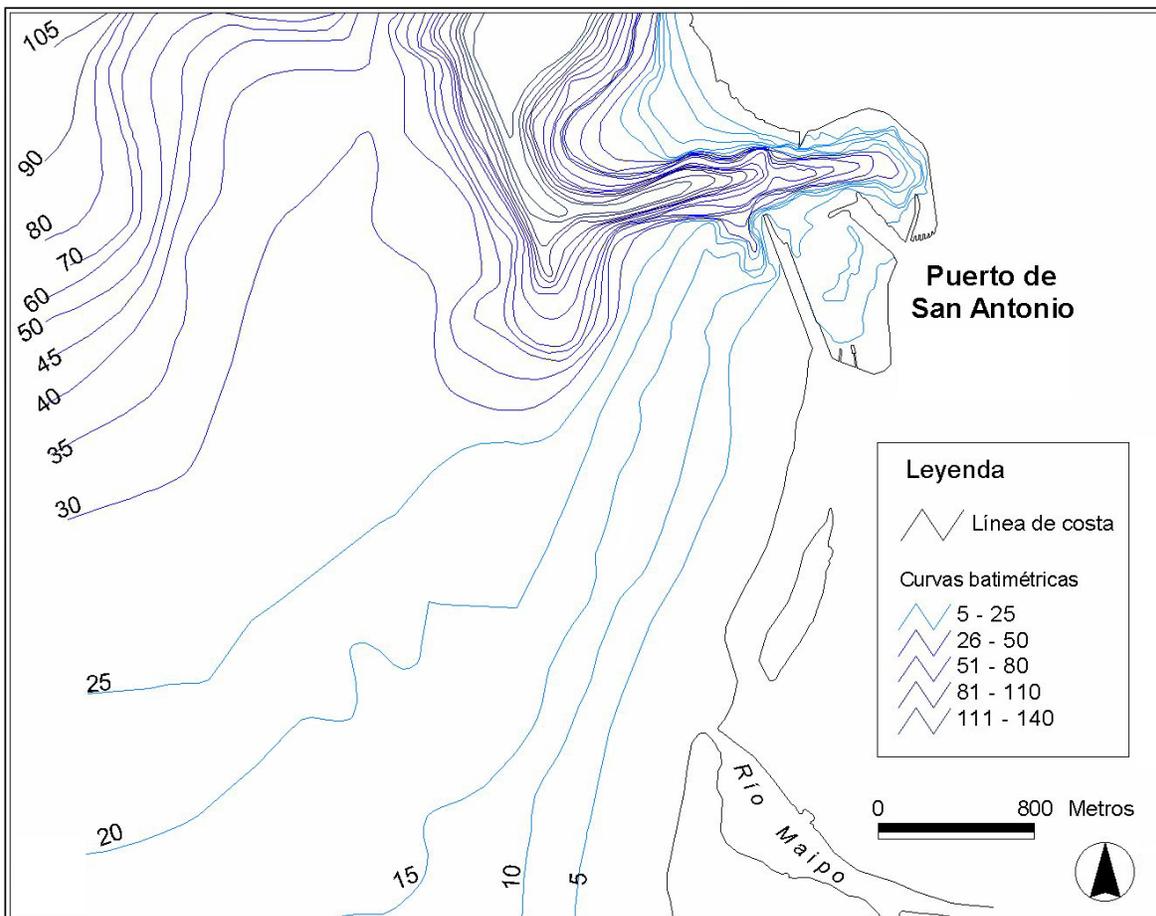
Fig. 35: Carta batimétrica, San Antonio 1985.

La carta batimétrica indica que las isóbatas frente a la playa de Lolleo se presentan separadas hasta los 30 metros; si bien esta situación es relevante, lo era aun más la situación acontecida en 1908 (Fig. 9), en donde las isóbatas se hallaban más separadas, lo cual permitió la acumulación de arena en los años subsiguientes.

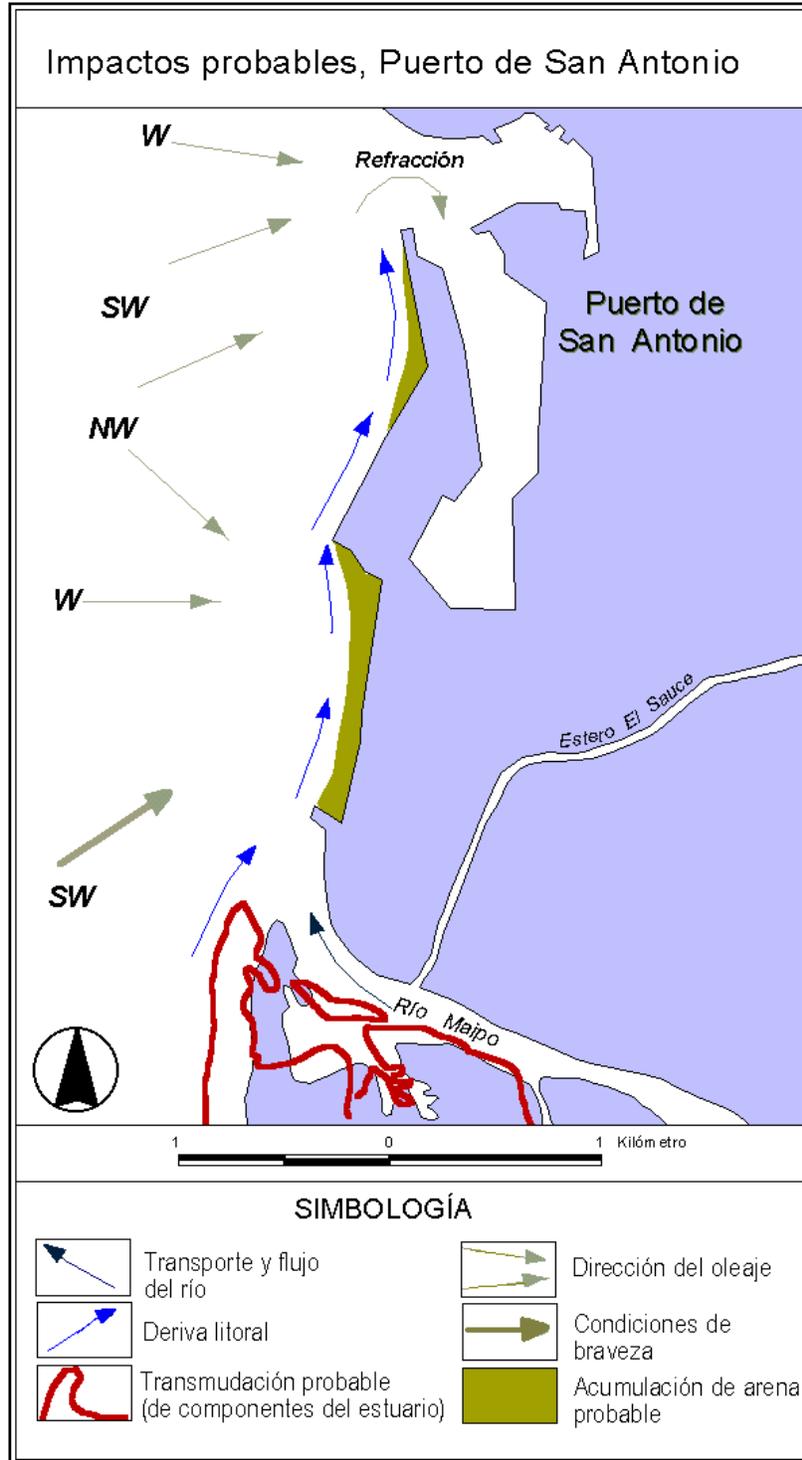
Fig. 36: Simulación por ampliación del Puerto de San Antonio.

- Acreción del litoral: estrechamente relacionado con lo anterior, se debiera tener un proceso de progradación de la línea litoral, dada la acumulación de arena en ciertos sectores (entrantes) de la nueva infraestructura. Esta situación debiera ser respaldada porque, tal como se ve en la Fig. 35, frente a la playa de Lollole (y por lo tanto, en el mismo lugar en donde debiera emplazarse el nuevo puerto) las isóbatas se presentan bastante separadas, lo cual permitiría la acumulación de sedimentos favorecido por una suave pendiente (en la parte submarina).
